Objekt: Tõrva vesiveski;
Mälestise reg. nr.: 23313
Asukoht: Veski tn 9, Tõrva linn, Valga maakond
Omanik/valdaja: Tõrva linn

„TÕRVA VESIVESKI“
(mälestise reg nr 23313)

MUINSUSKAITSE ERITINGIMUSED
hoone remondi- ja restaureerimistöodeks

Koostaja: Mart Siilivask
Muinsuskaitseameti nõunik

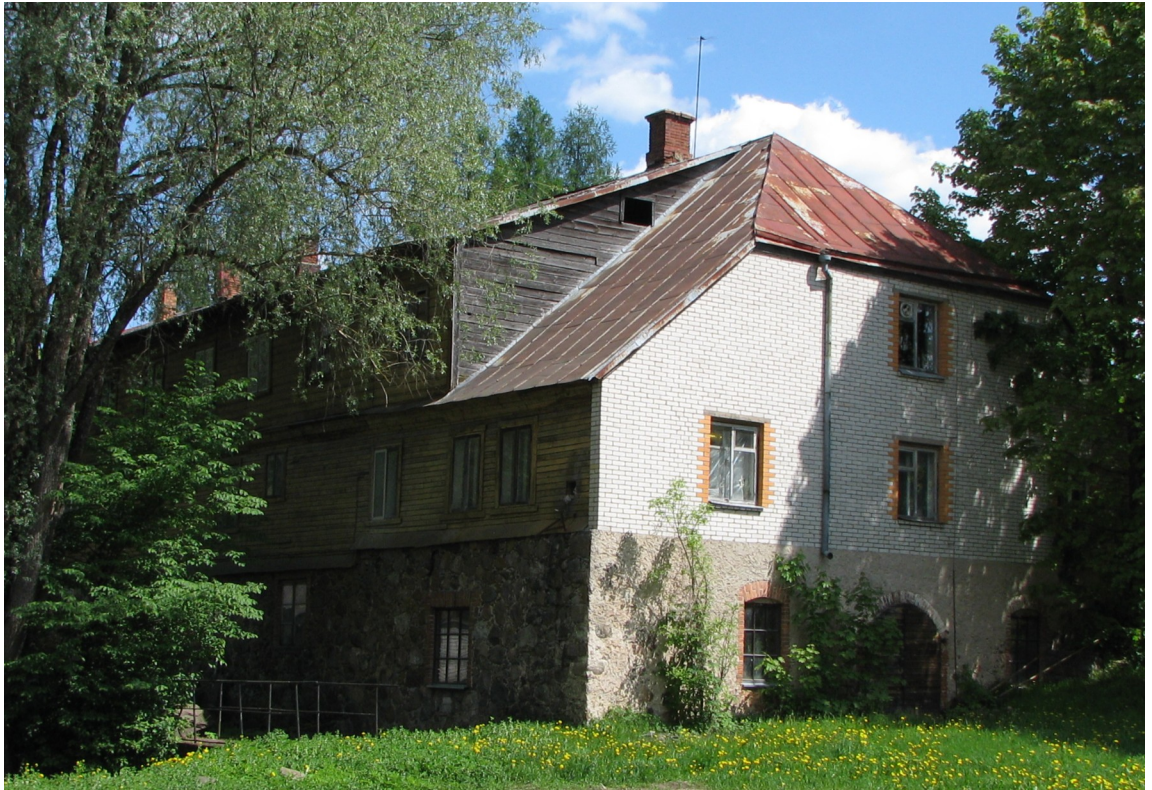
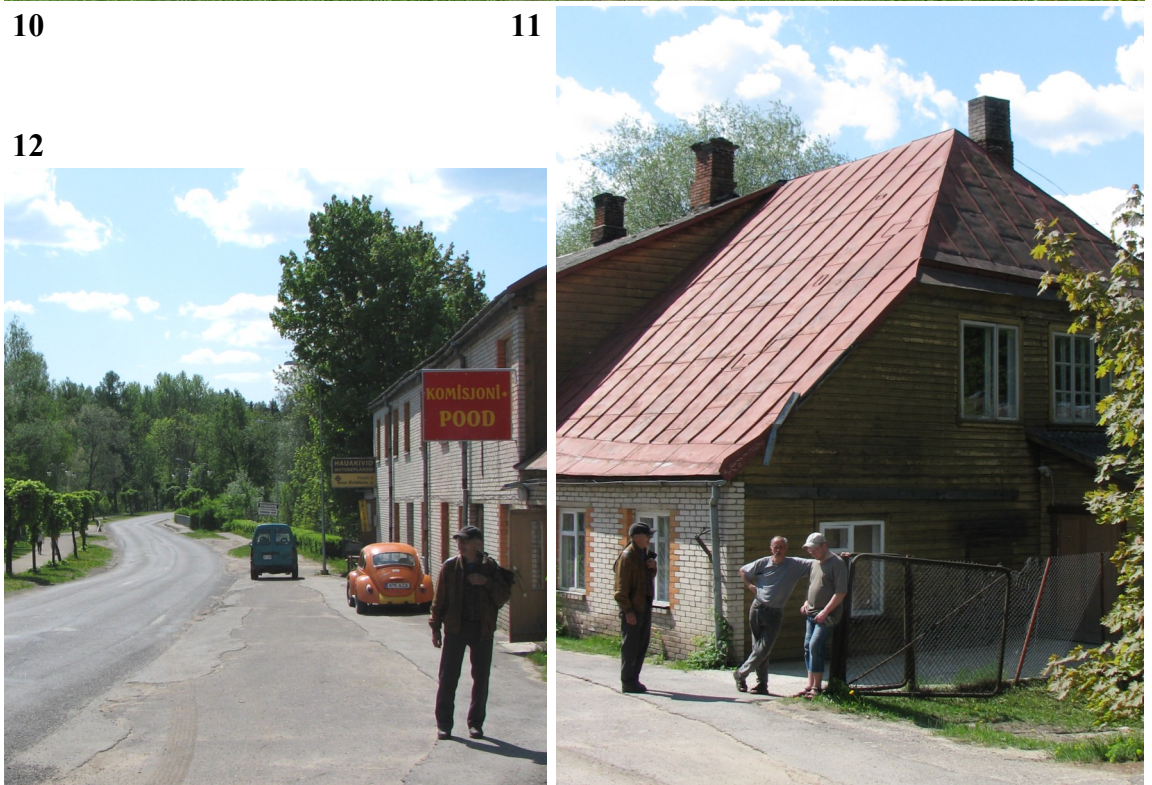
10) Vaade veskihoone lõunapoolsele otsaküljele edelast; 11-12) Vaated hoone põhjapoolsele otsaküljele ja tänavaküljele. Fotod: Mart Siilivask, 21. 05. 2010.

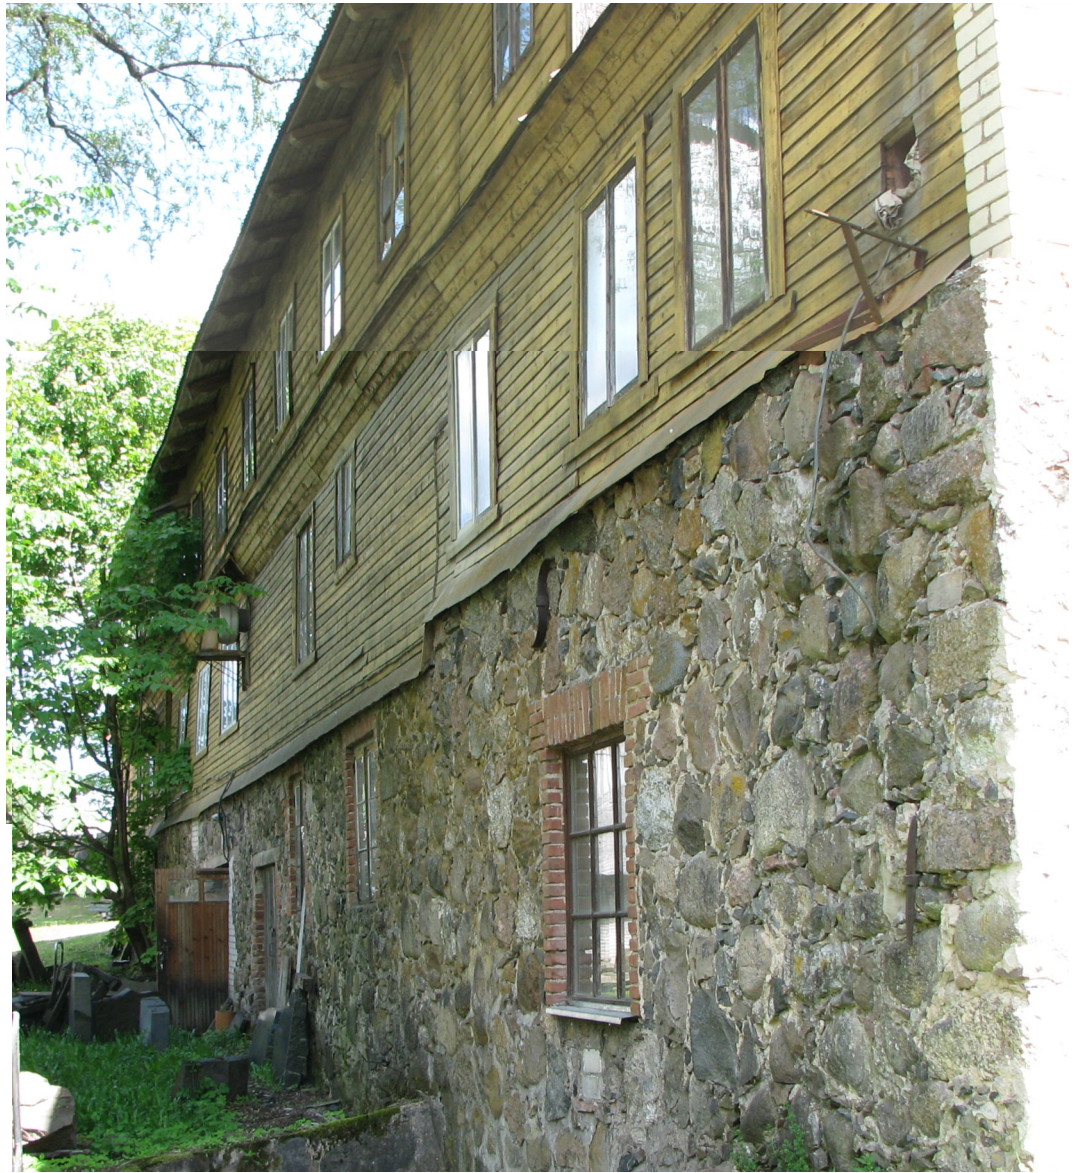
13

13) Vaade veskihoone hooviküljele. Hooviküljel on säilinud vana voodrilaudis ja osa algupäraseid puitaknaid; 14) Veskikanali tellissillus 1987. aastal; 15) Sama detail 2010. aastal - algupärane tellissillus (foto 13, all) on remondi käigus asendatud ilmetu betoonsillusega; 16) Hoovikülje soklikorruse aken A4 ja ava tellisraamistus. Fotod: Mart Siilivask, 21.05.2010 (13, 15, 16) ; 14: Eesti vesiveskite inventariseerimine. Valga Maakond, lk 46.

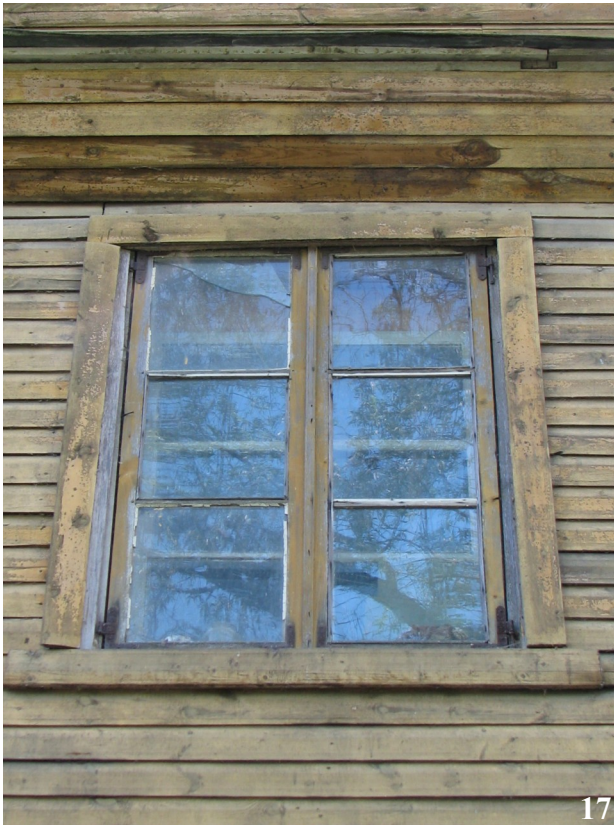
17-20. HOONE AVATÄITED: 17) Aken A16 hoone hoovikülje esimesel korrusel. Aknal on säilinud algupärased sepishinged; 18) Algupärane sepishingedega lauduks U4 ja avatellissillus hoovikülje soklikorrusel; 19) Algse raamijaotusega aken A40 hoovikülje pööninukorrusel; 20) Lauduks U10 hoone tänavaküljel. Fotod: Mart Siilivask, 21.05.2010.

- linaõlivärvi, maakivisokli remontimisel ja vuukimisel lubimõrti;
7. Säilitada ja restaureerida algupärased puitaknad A4, A5, A14-A16, A35-A42, A47 (fotod 16, 17, 19) ja nende originaalsulused. Puuduvad ja kahjustatud akende osad ja sepsidetailid taastada säilinud originaaldetailide eeskujul. Aknad puhastada, klaasida, kittida naturaalse linaõlikitiga ja värvida linaõlivärviga;

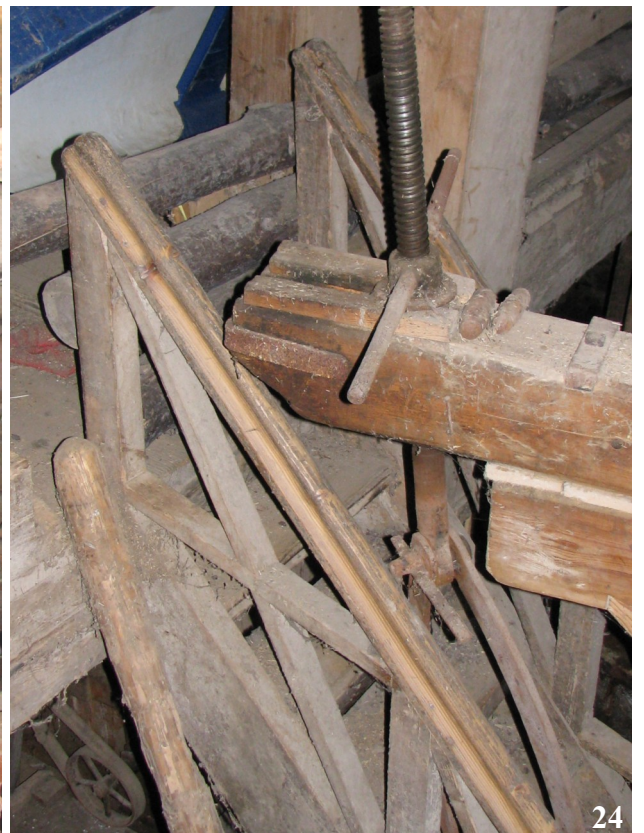
24

21-25. VESKI INTERJÖÖRIOSI: 21) Töökoda hoone hoovikülje keldriruumis 3; 22) Veskimehhanismid keldrikorruse ruumis 5. Ruumide 3 ja 5 lagedel on tellisvõlvid I-taladel; 23) Osa veski sisseadest esimese korruse veskiruumis 5; 24) Puittrepp TR2 originaalkäsi- puude ja rinnatisega esimese korruse veskiruumis 5. Fotod: Mart Siilivask, 21.05.2010.

- 5) Siseseinte krohviparandused teha sobiva koostisega lubikrohviseguga ja viimistleda lubi- või kaseiinvärviga;
- 6) Säilitada ja restaureerida algupärane puittrepp TR2 koos piirdega (foto 24) ning lihtsad puittrepid TR1, TR3 ja TR4;

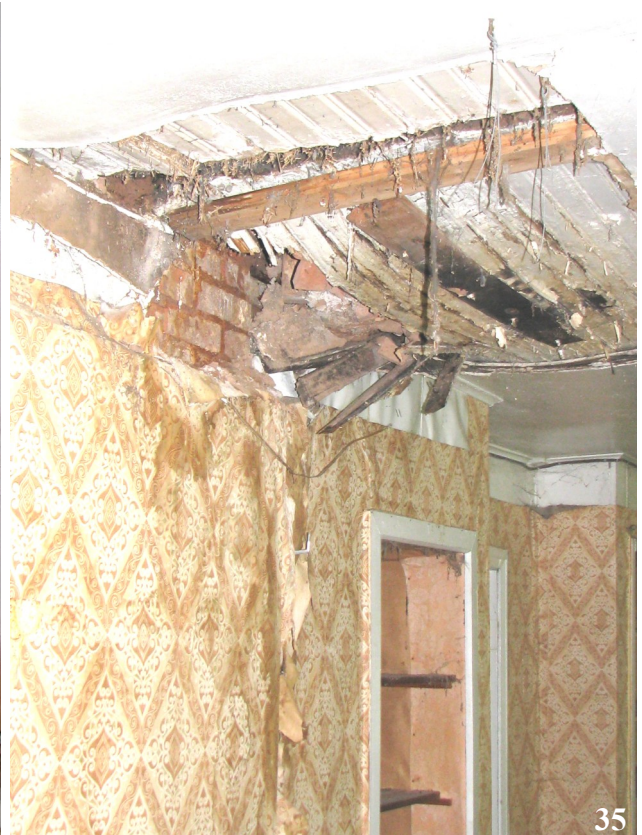
32-38) HOONE INTERJÖÖRIOSI: 32) Veskihoone katusekorruse ruumi nr 3 sisevaade; 33) Katusekorruse ruumi nr 7 sisevaade, tagaseinas tahvelluks U14; 34) 20. sajandi esimesest poolest pärinev tahvelluks U15; 35) Katuse läbijooksust tingitud pööninguvahelae kahjustus katusekorruse ruumi nr 5 idaseina ääres; 36) Siseukse U13 uksetahveldis; 37) Siseuks U11 ruumis 5, trepi TR3 kõrval 1930. aastatest pärineva hoiatussildiga; 38) 1960. aastatest pärinev valjuhääldi endise tootmisruumi nr 7 seinal. Fotod: Mart Siilivask, 21.05. 2010.

- 5) Hoida korras korstnad ja küttesüsteemi osad;
- 6) Puhastada ja korrastada veskiruumid;
- 7) Katusekorruse ruumis 5 eemaldada kahjustatud vahelaetäide ning remontida katus ja vahelaekonstruktsioonid.

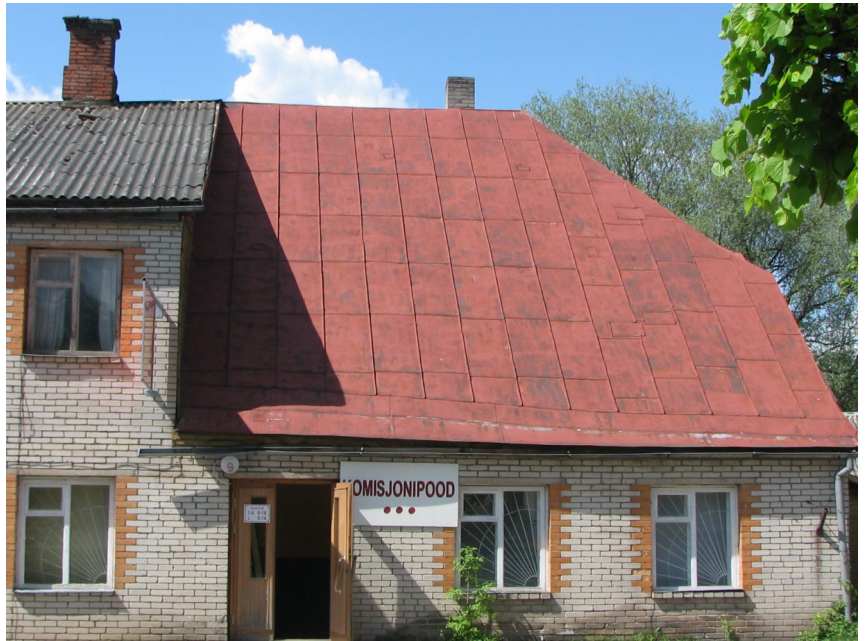
39

39) Veski põhjapoolne hoone-
tiib, paremini säilinud hoone-
osa algupärase katusemahu
ja 1930. aastatest pärineva
tahvelplekist katusega;
