Objekt: Tõrva vesiveski;
Mälestise reg. nr.: 23313
Asukoht: Veski tn 9, Tõrva linn, Valga maakond
Omanik/valdaja: Tõrva linn

„TÕRVA VESIVESKI“
(mälestise reg nr 23313)

MUINSUSKAITSE ERITINGIMUSED
hoone remondi- ja restaureerimistöodeks

Koostaja: Mart Siilivask
Muinsuskaitseameti nõunik

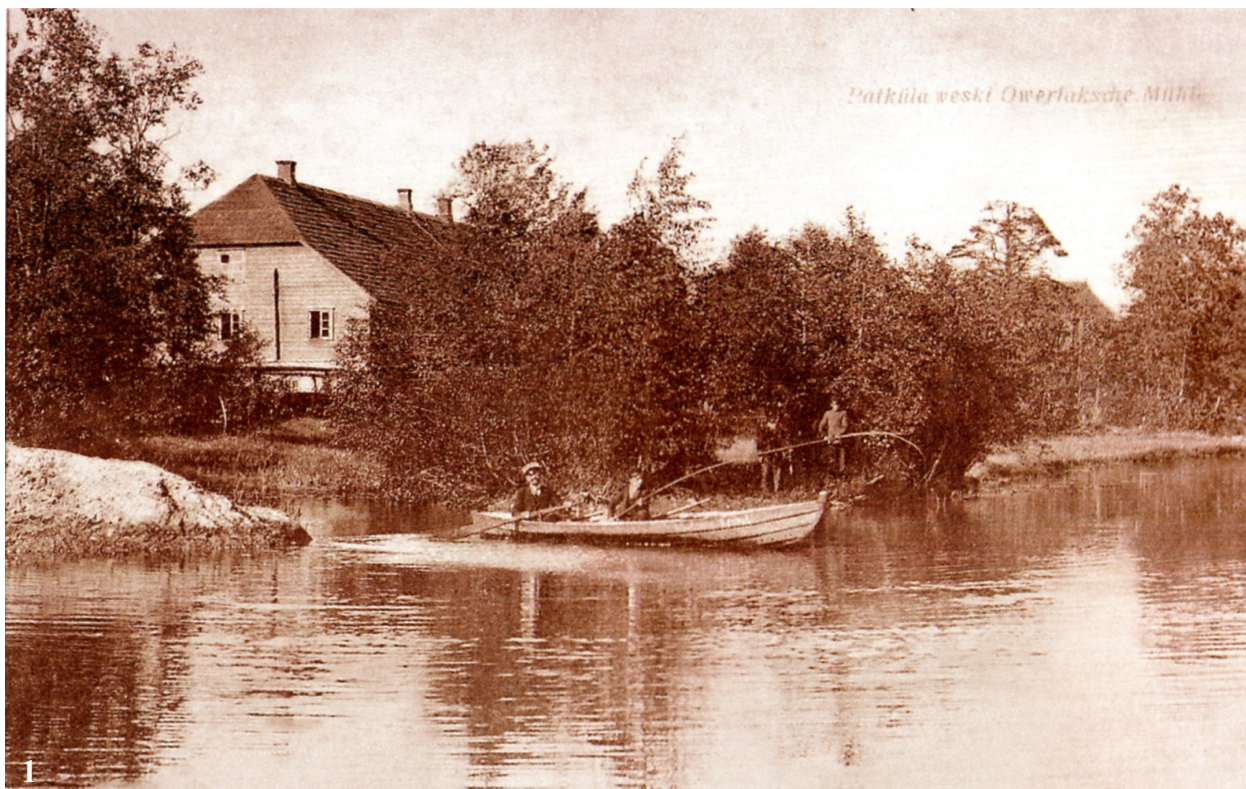
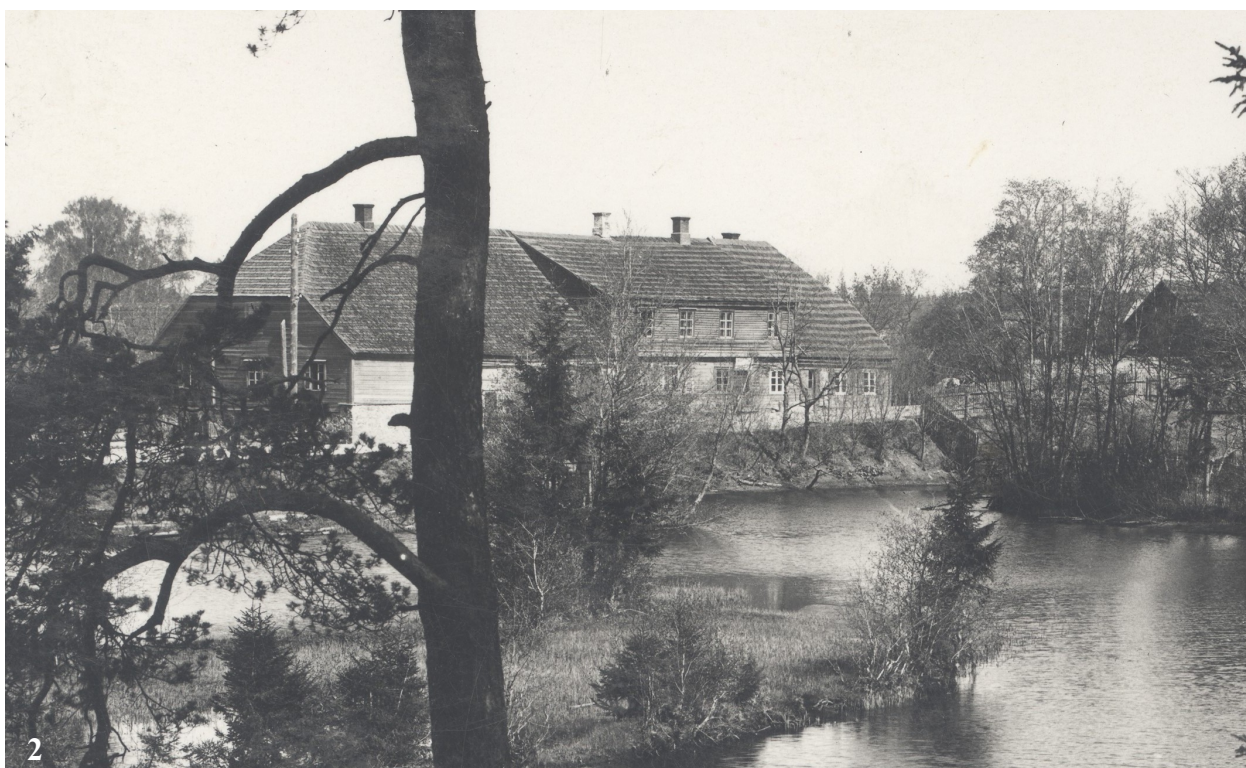
1-2) Vaated Tõrva (Patküla) vesiveskile Veski tn poolt üle veskijärve 20. sajandi algul (1) ja 1930. aastate esimesel poolel (2). Veskihoonel on sindelkatus, puitseinad on kaetud rõhtlaudvoodriga. Katuseväljaehitus on üksnes hoone põhjapoolse hooneosa kohal. Nii põhi- kui pööningukorruse aknad on 6 ruuduga. Avade asukohad fassaadil vastavad praegustele. Fotod Hillar-Jüri Villemsoni (1) ja Jaan Vali (2) kogust.

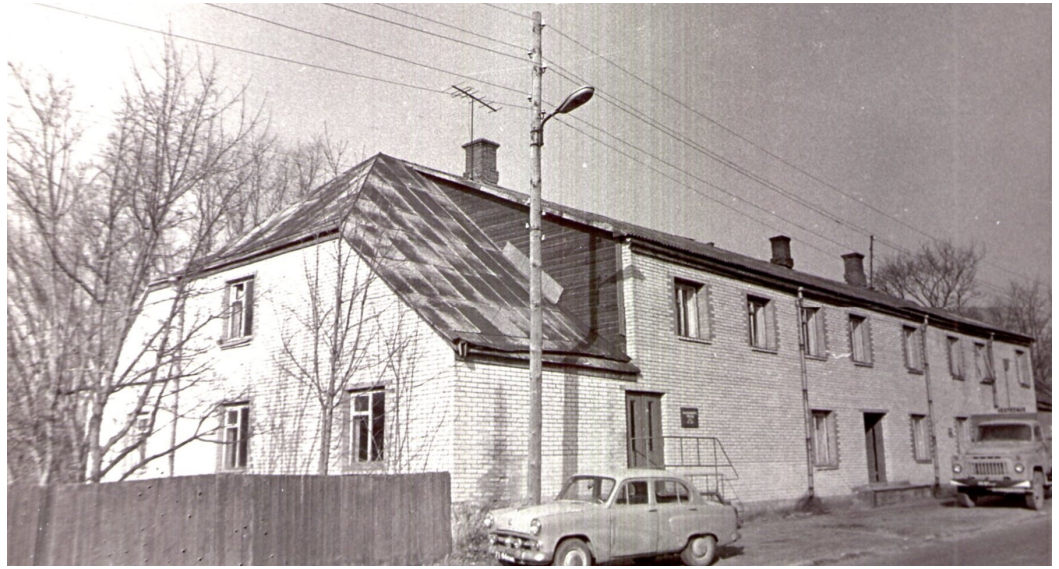
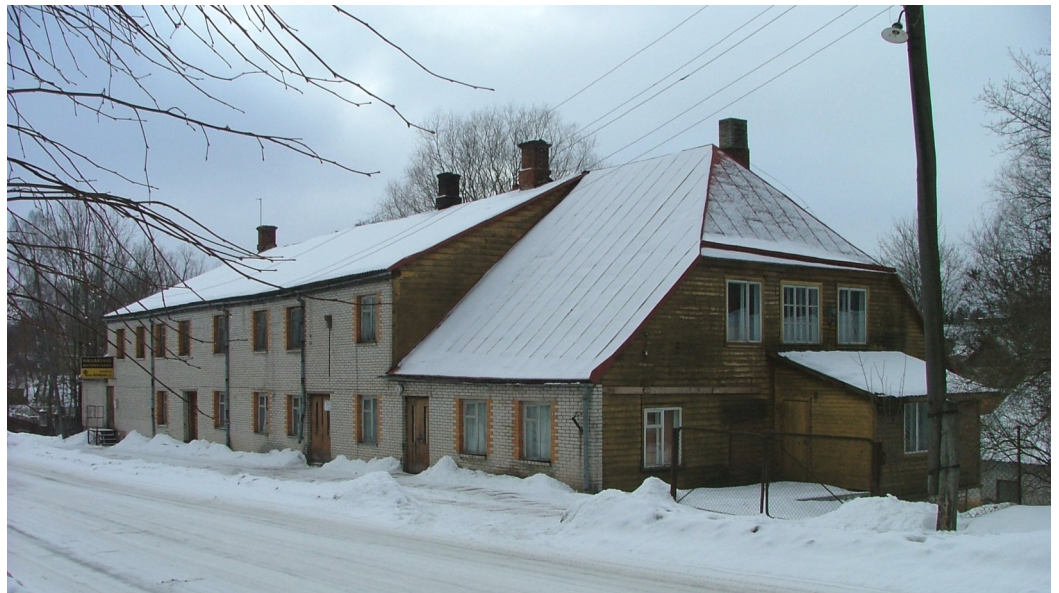
7-8) Vaade ümberehitatud veskihoonele Veski tn poolt 1970. aastatel ja 2006. aastal. Alge kuhu säilitanud otsakelpade katusekattteks on traditsiooniline tahvelplekk (tsingitud terasplekk). Katuseväljaehitust on lõuna suunas nelja akna võrra pikemaks ehitatud. Hoone tänavakülj ja lõunapoolne otsakülj on kaetud silikaatvoodriga, algsed 6-ruuduga aknad on asendatud juhusliku raamijaotusega akendega. 9) Vaade veskikanalile veskitiigi poolt. Fotod (7, 9) Eesti vesiveskite inventariseerimine, Valga maakond, lk 46; (8) Jaan Vali foto 2006. aastast.

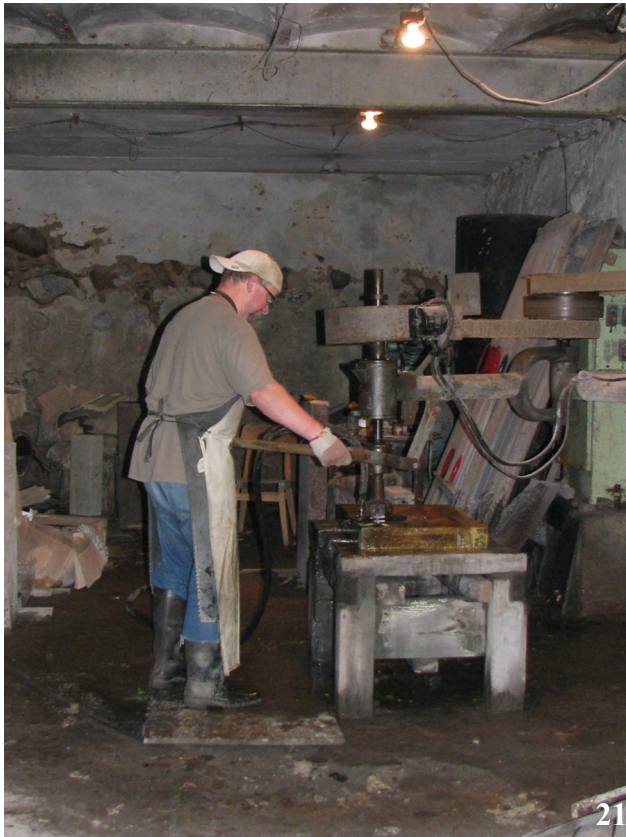
21

21-25. VESKI INTERJÖÖRIOSI: 21) Töökoda hoone hoovikülje keldriruumis 3; 22) Veskimehhanismid keldrikorruse ruumis 5. Ruumide 3 ja 5 lagedel on tellisvõlvid I-taladel; 23) Osa veski sisseadest esimese korruse veskiruumis 5; 24) Puittrepp TR2 originaalkäsi- puude ja rinnatisega esimese korruse veskiruumis 5. Fotod: Mart Siilivask, 21.05.2010.

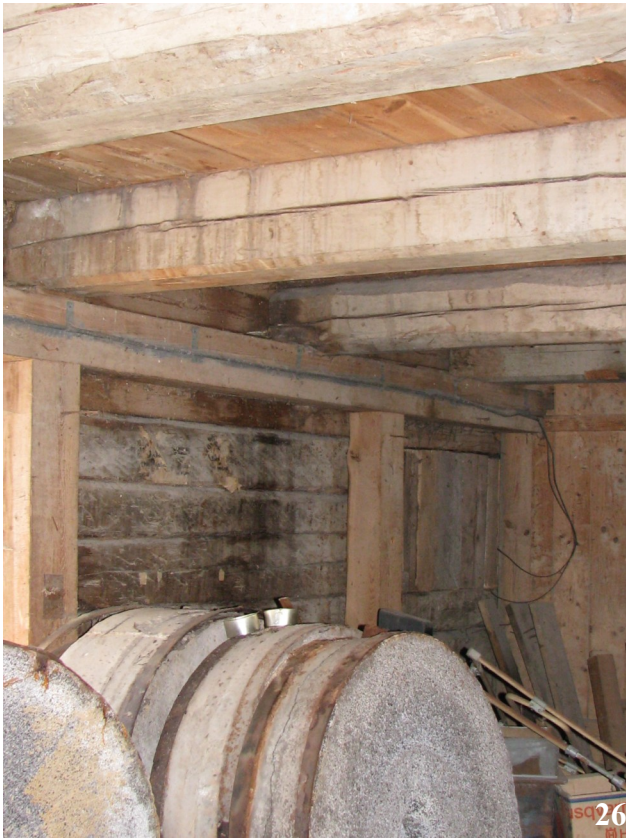
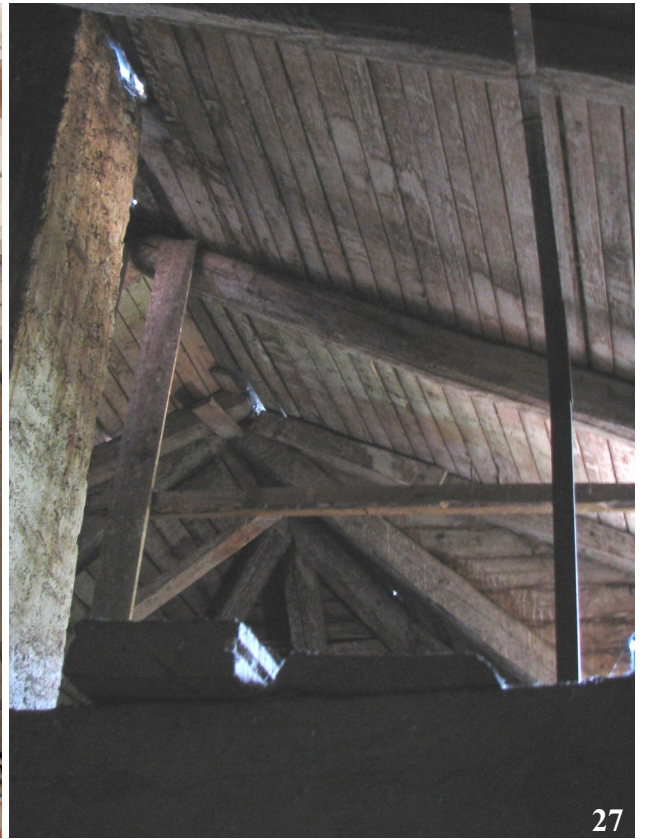
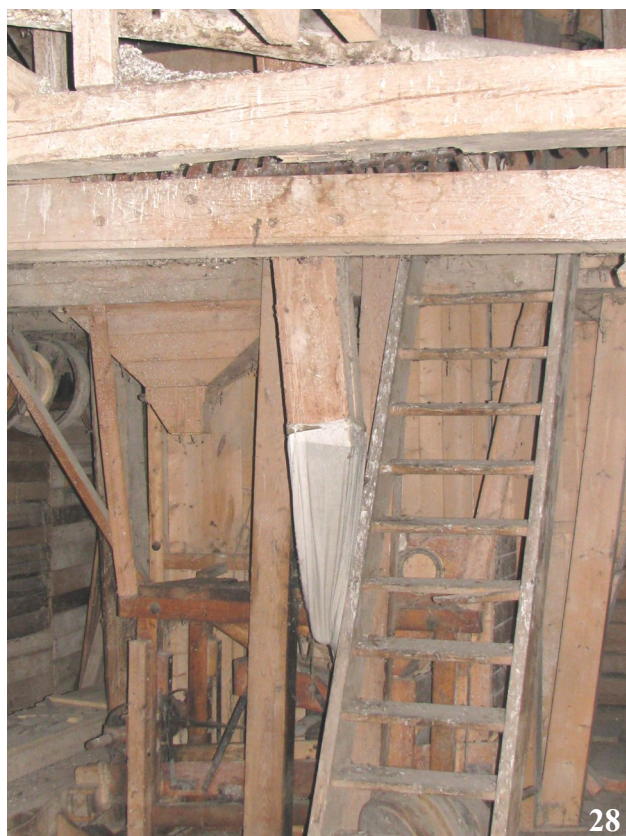
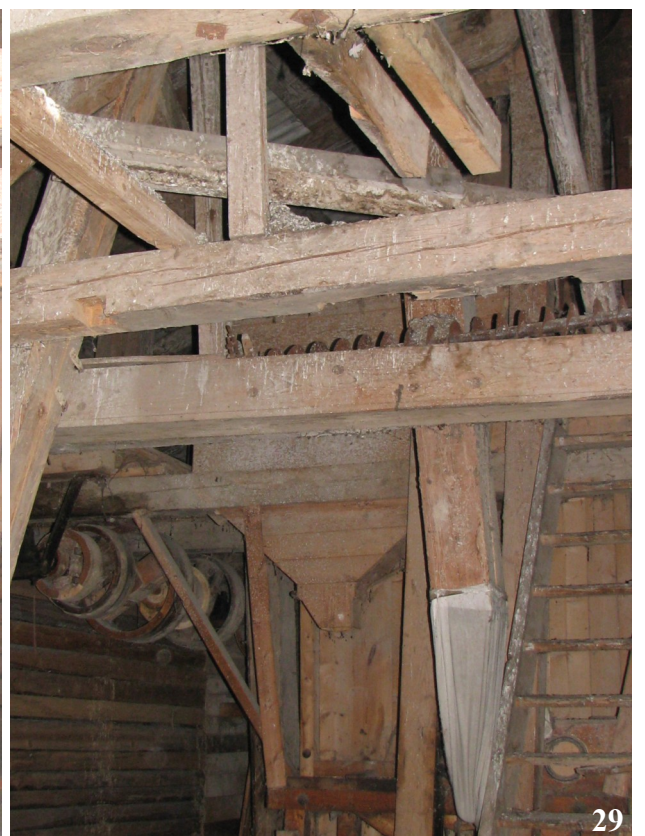
26-29. VESKI INTERJÖÖRIOSI: 26) Veskikivid ja talalagi esimese korruse ruumis nr 5; 27) Hoone lõunapoolse otsakelba katusekonstruktsioon trepilt TR3; 28-29) Säilinud veski sisseseade osi esimese korruse veskiruumis nr 5. Fotod: Mart Siilivask, 21.05.2010.

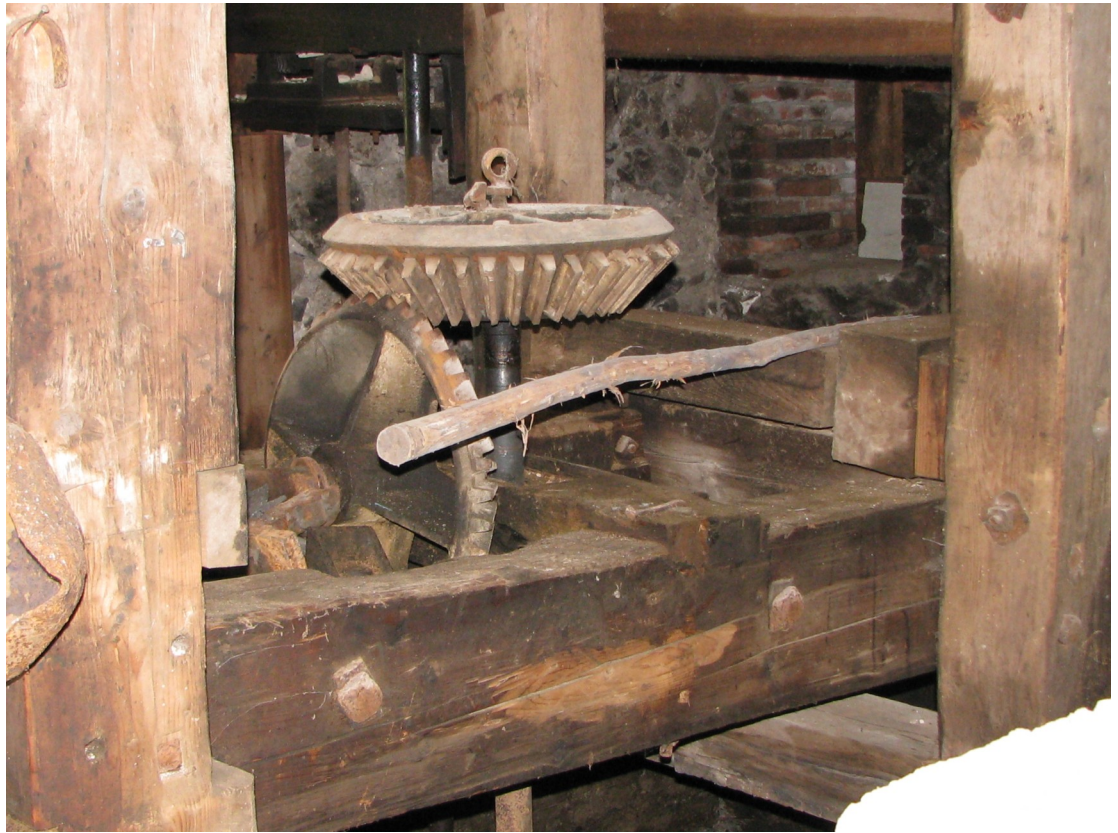
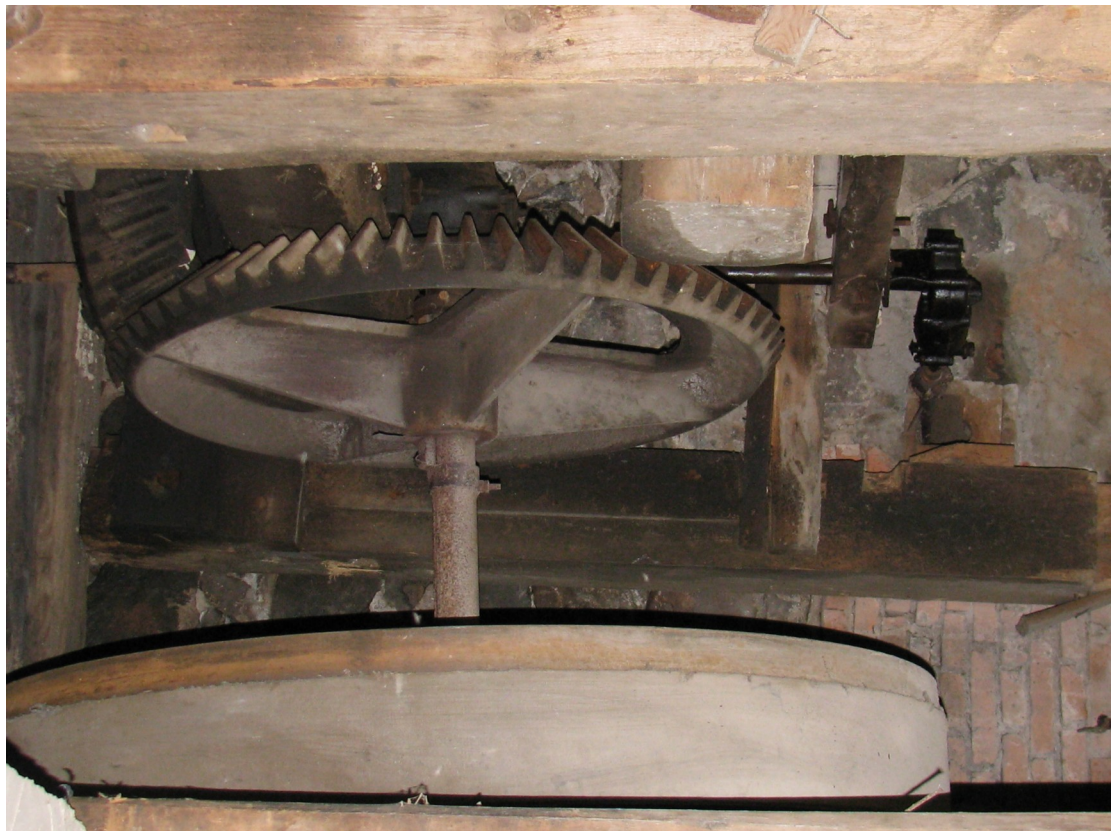
30-31) VESKI INTERJÖÖRIOSI: Tõrva vesiveski turbiiniseadme ülekandemehhanismid veskihoone esimese korruse ruumis 4. Fotod: Mart Siilivask, 21.05.2010.

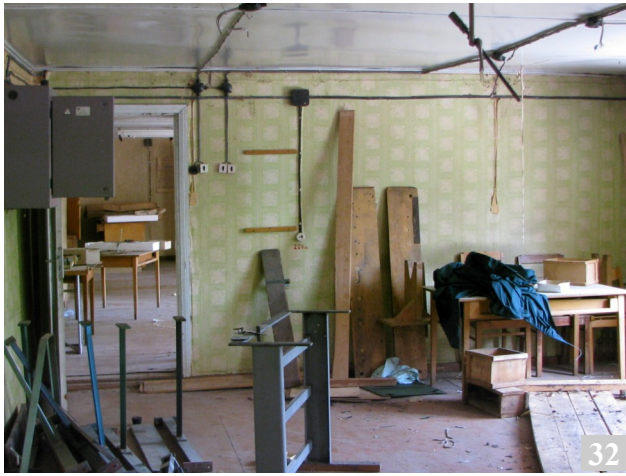
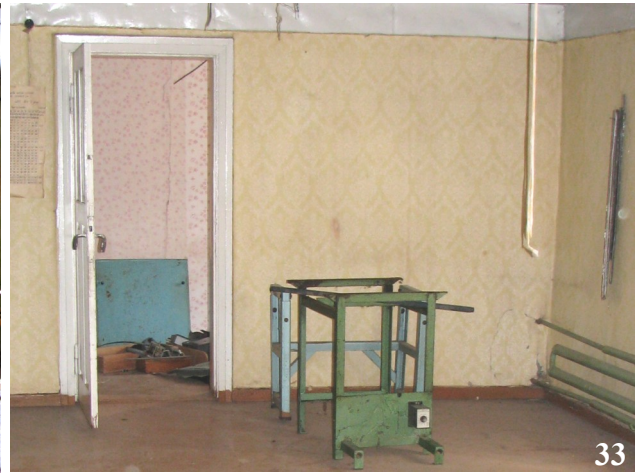
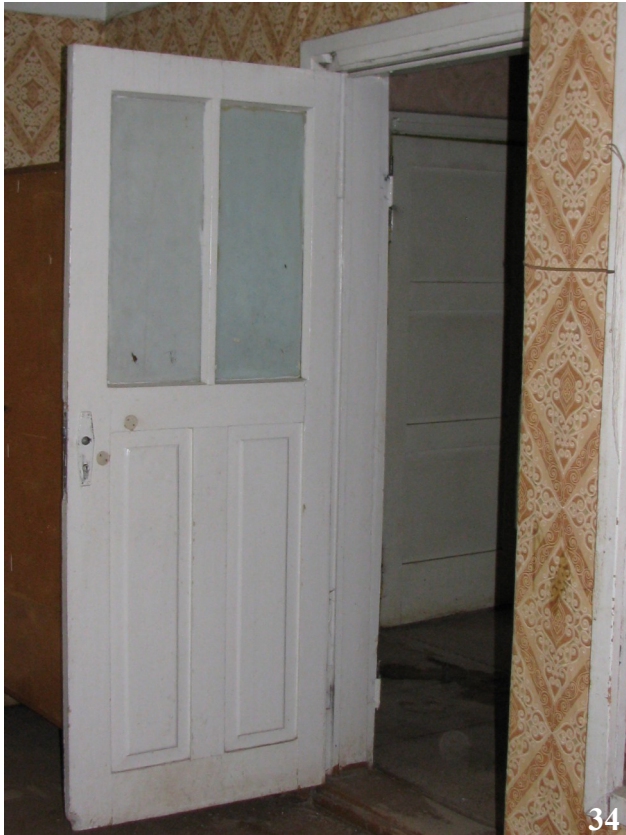
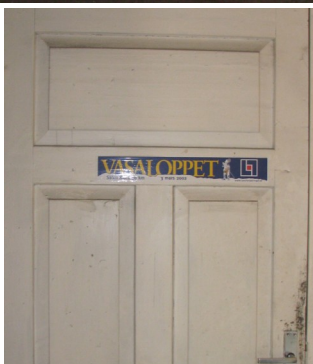
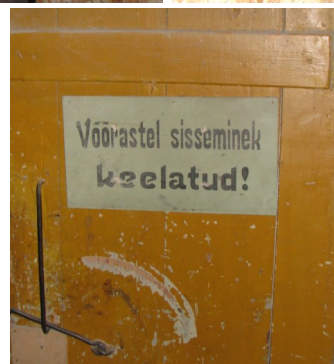
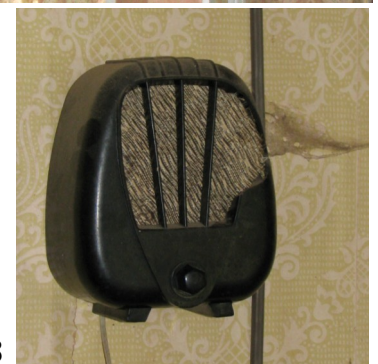
32-38) HOONE INTERJÖÖRIOSI: 32) Veskihoone katusekorruse ruumi nr 3 sisevaade; 33) Katusekorruse ruumi nr 7 sisevaade, tagaseinas tahvelluks U14; 34) 20. sajandi esimesest poolest pärinev tahvelluks U15; 35) Katuse läbijooksust tingitud pööninguvahelae kahjustus katusekorruse ruumi nr 5 idaseina ääres; 36) Siseukse U13 uksetahveldis; 37) Siseuks U11 ruumis 5, trepi TR3 kõrval 1930. aastatest pärineva hoiatussildiga; 38) 1960. aastatest pärinev valjuhääldi endise tootmisruumi nr 7 seinal. Fotod: Mart Siilivask, 21.05. 2010.

- 5) Hoida korras korstnad ja küttesüsteemi osad;
- 6) Puhastada ja korrastada veskiruumid;
- 7) Katusekorruse ruumis 5 eemaldada kahjustatud vahelaetäide ning remontida katus ja vahelaekonstruktsioonid.

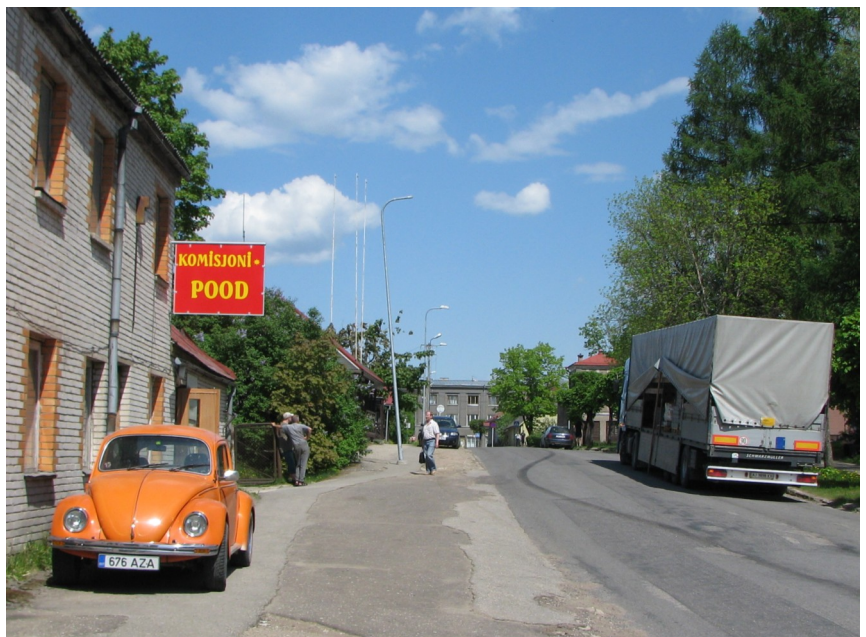
41

41) Tõrva linnamiljöö Veski
tänavalt veskihoone poolt
kesklinna suunas. Ajaloolise
veskihoone taastamine pa-
randaks ühtlasi oluliselt lin-
naruumi terviklikkust.

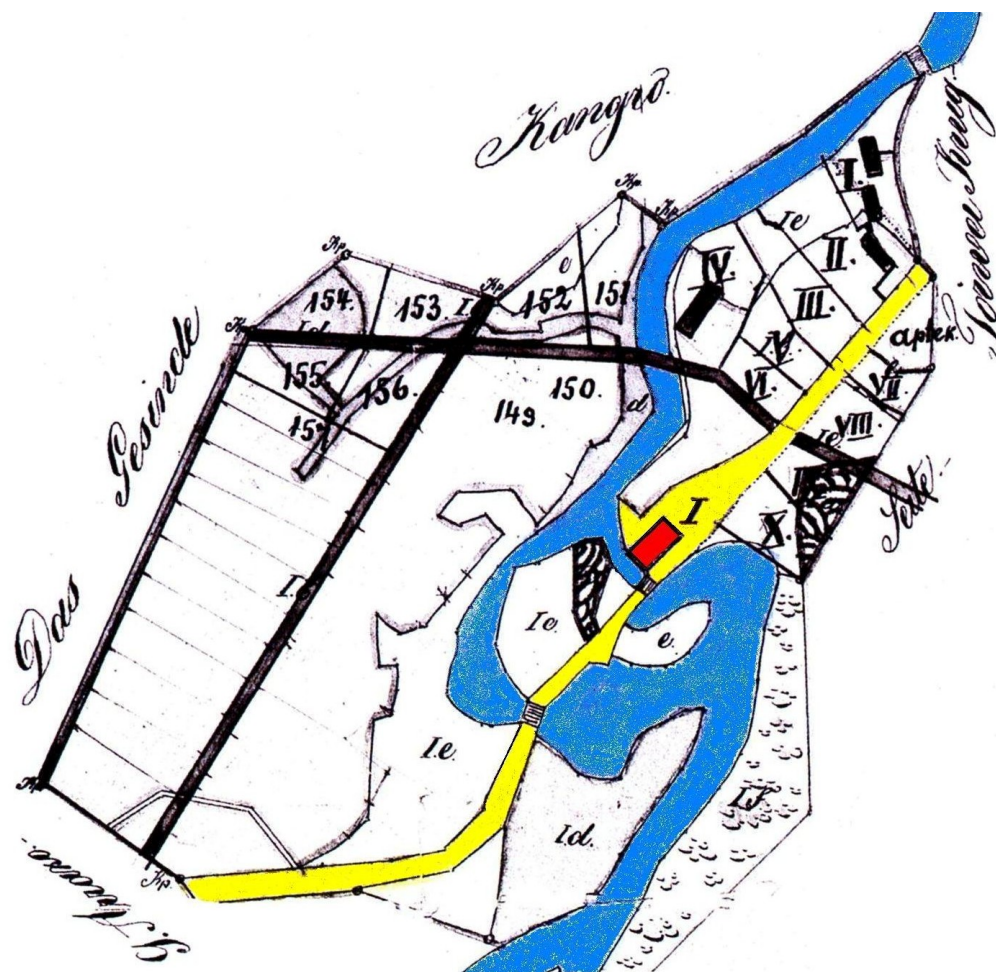
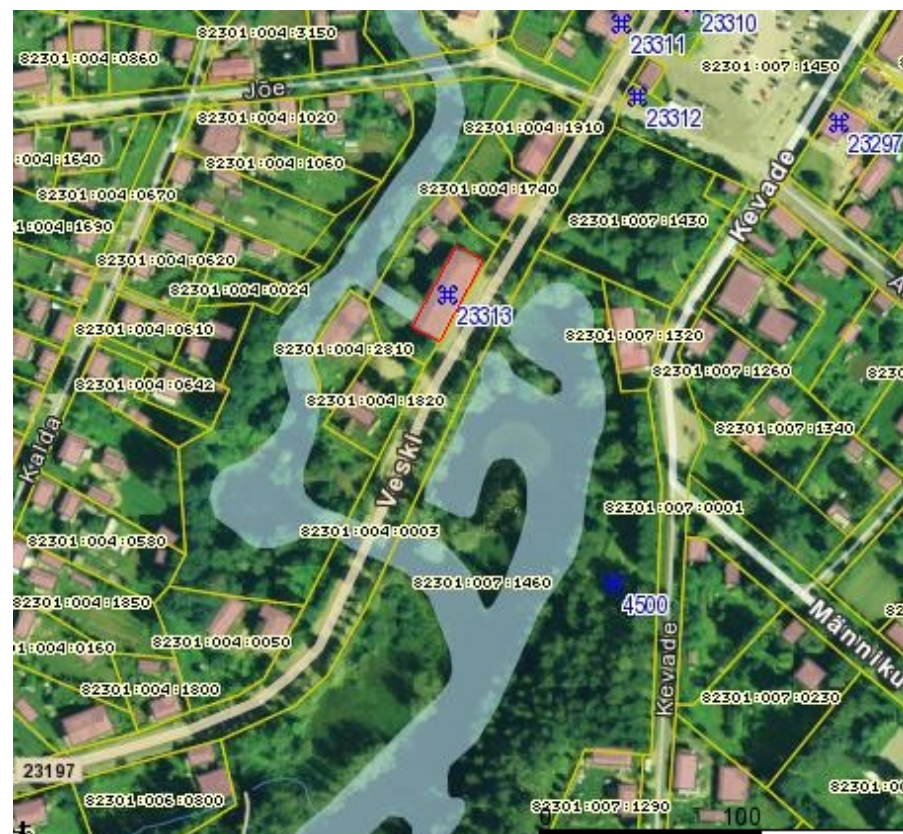
LISA 2, PLAAN 1-2: 1) Tõrva vesiveski krunt 1864. a. koostatud krundiplaanil (EAA 3760-2-3794, plaani koopia H. Rossi raamatust Helme-Tõrva,119); 2) Sama Maa-ameti hübriidkaardil (2010). Veskijärve kontuur ja seda ümbritsev maastikumuster on hästi säilinud. 1865.a. plaanil on veskihoone kujutatud praegusest hoonest umbes poole lühemana. Tõenäoliselt on tegu veski ümberhituse eelse situatsiooniga.

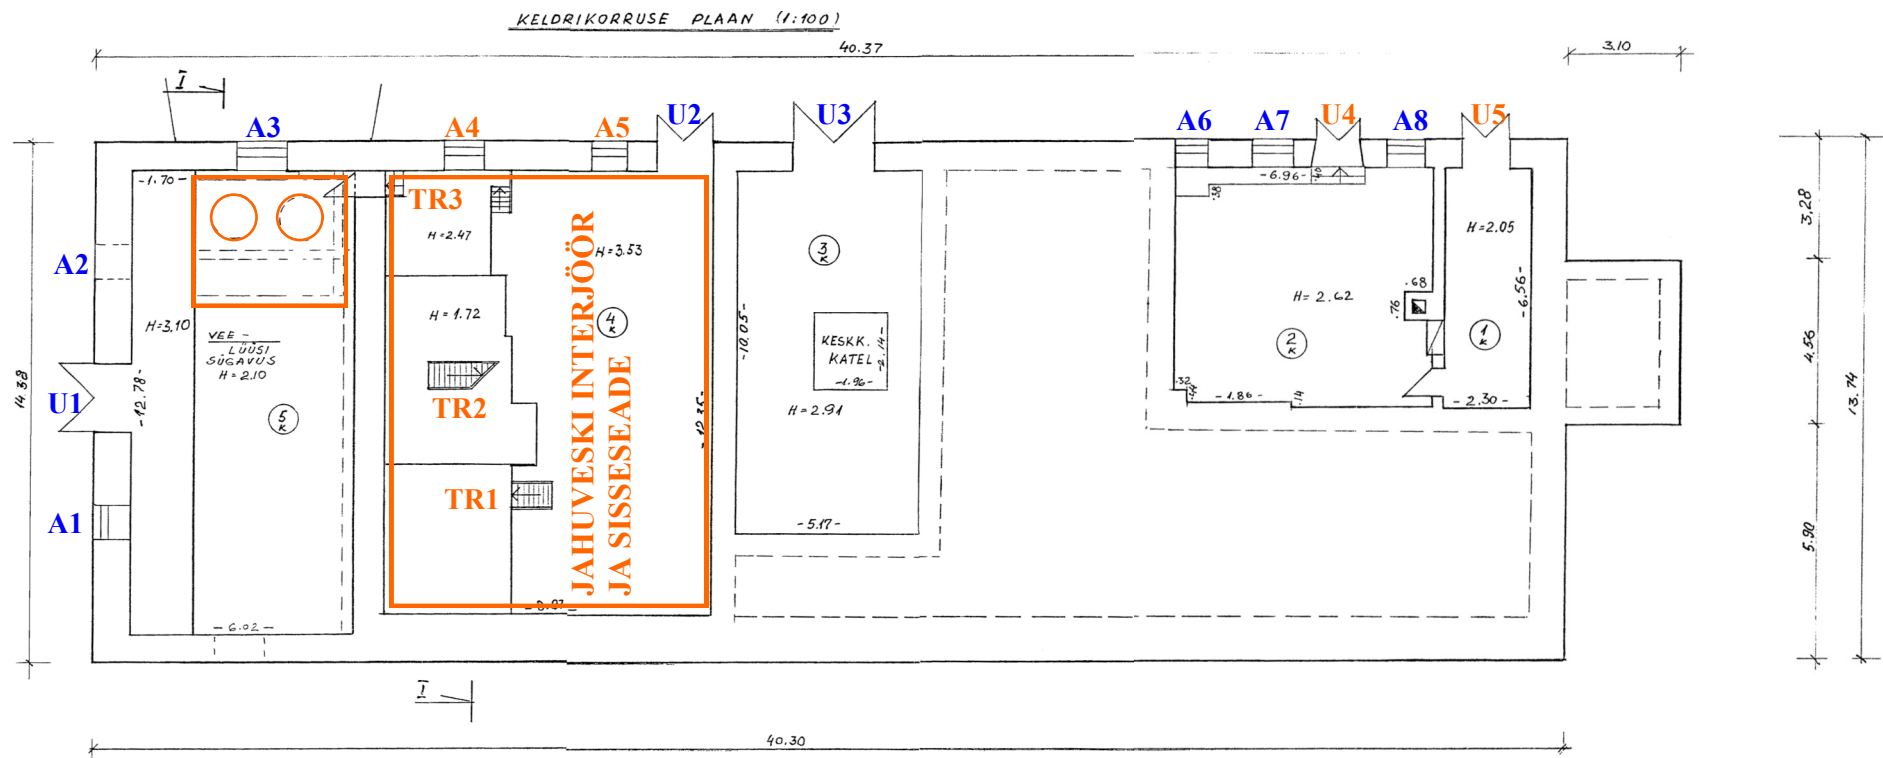
**LISA 2, PLAAN 1: TÕRVA VESIVESKI HOONE VESKI TN. 9 KELDRIKORRUSE PLAAN.
 PUNASEGA ON SKEEMIL TÄHISTATUD VESKI SISSESEADE JA MUUD SÄILITATATAVAD JA RESTAUREERITAVAD
 KULTUURIVÄÄRTUSEGA HOONEOSAD.**

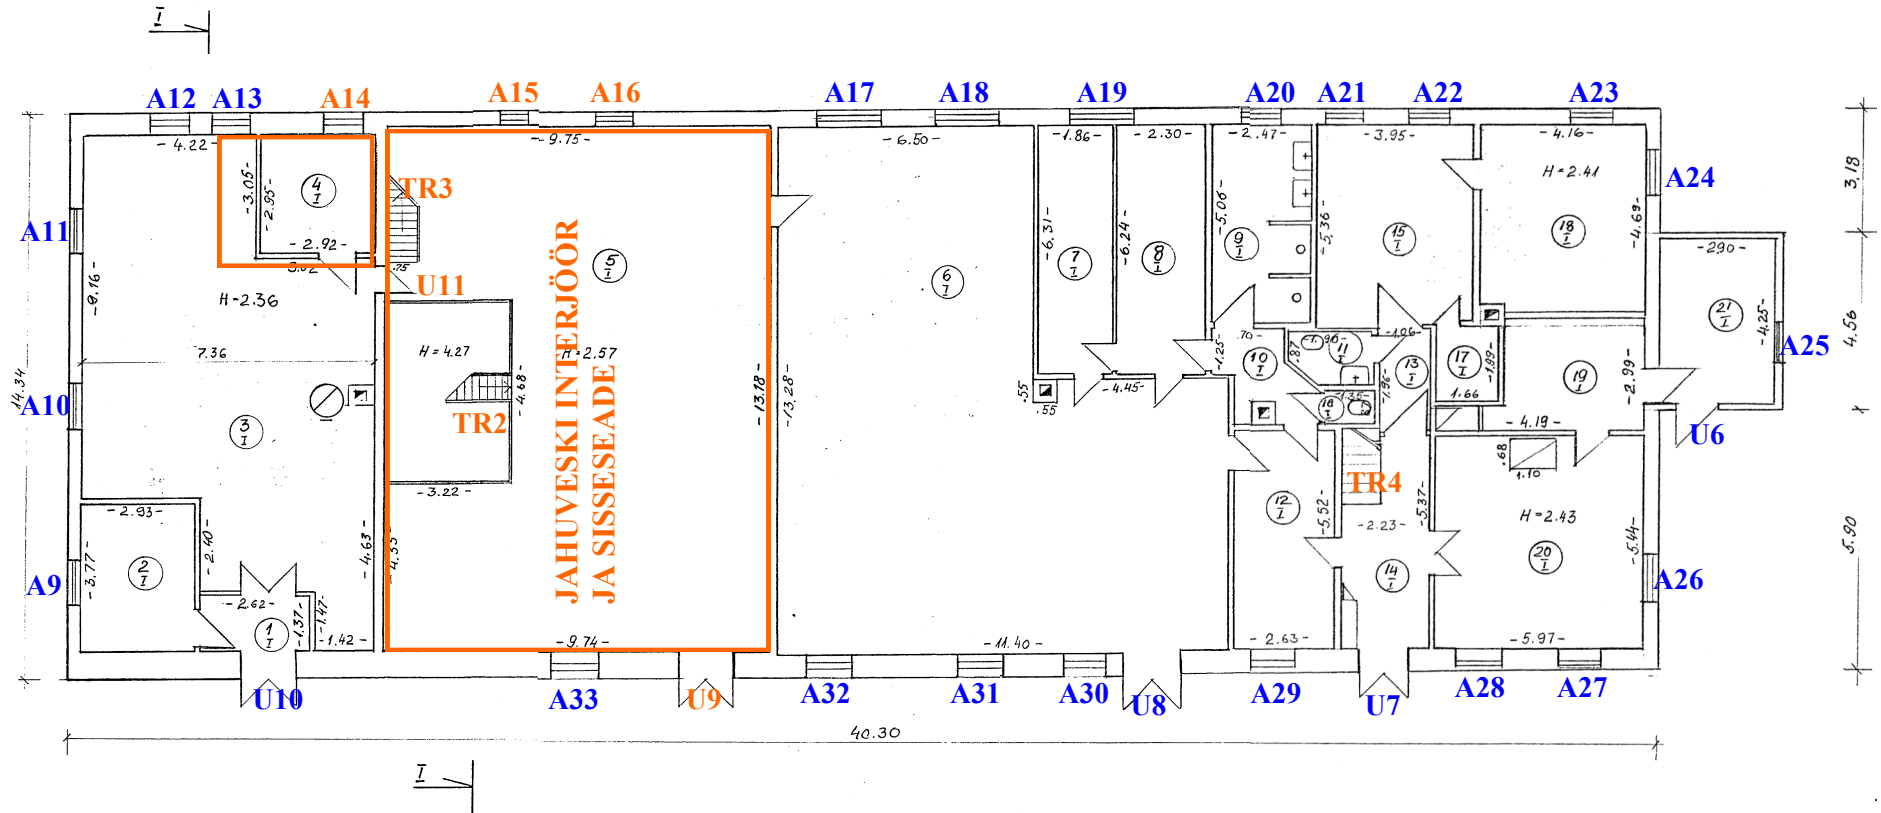
LISA 2, PLAAN 2: TÕRVA VESIVESKI HOONE VESKI TN. 9 ESIMISE KORRUSE PLAAN.
 PUNASEGA ON SKEEMIL TÄHISTATUD VESKI SISSESEADE JA MUUD SÄILITATATAVAD JA RESTAUREERITAVAD
 KULTUURIVÄÄRTUSEGA HOONEOSAD.

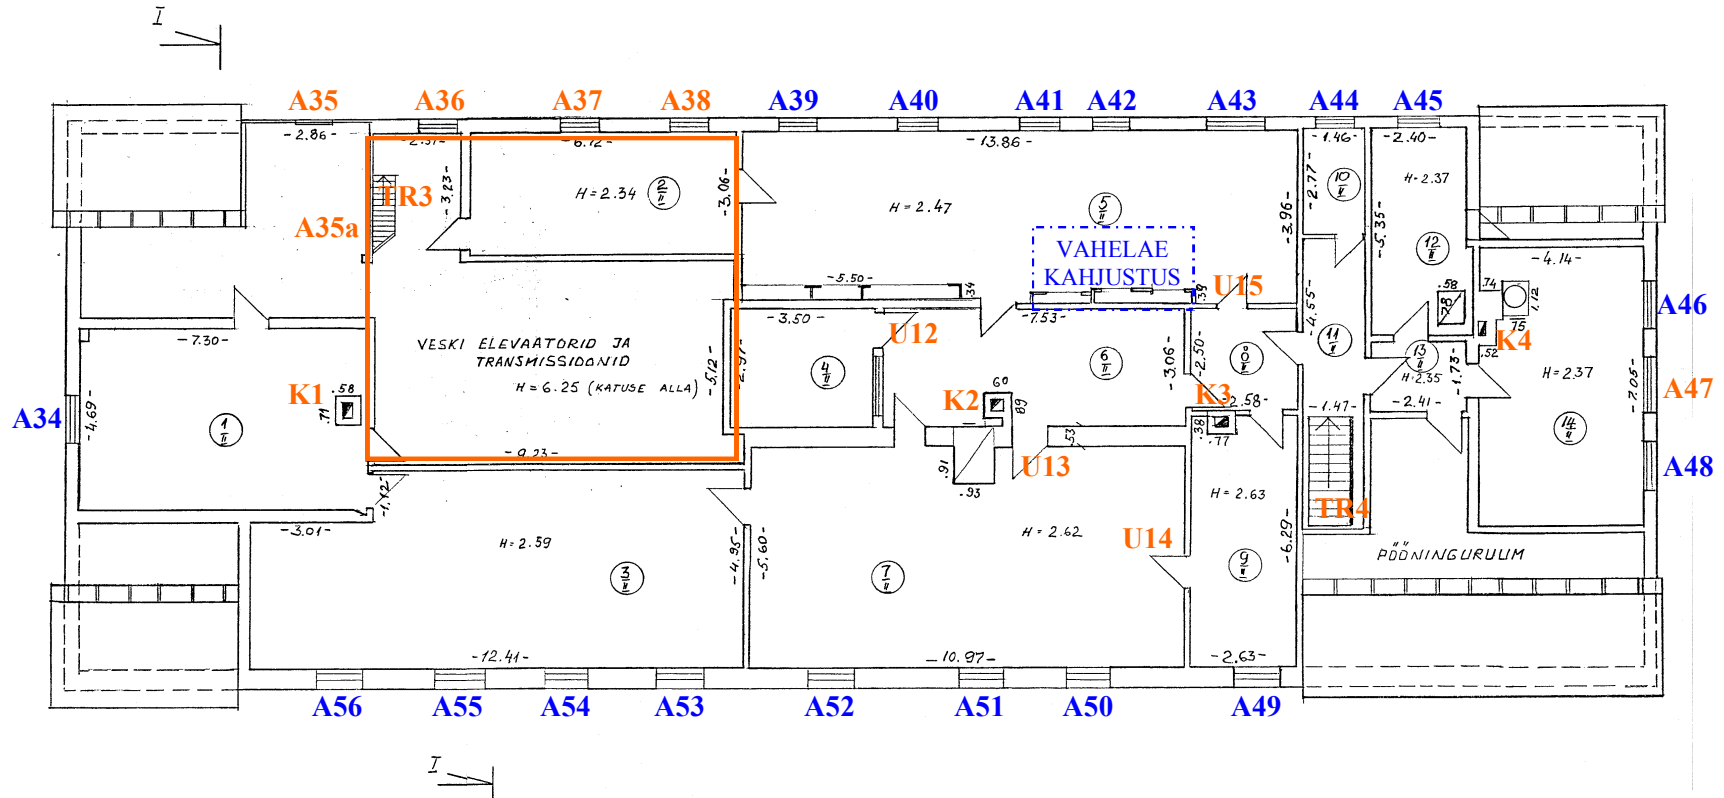
LISA 2, PLAAN 3: TÕRVA VESIVESKI HOONE VESKI TN. 9 TEISE KORRUSE PLAAN.
 PUNASEGA ON SKEEMIL TÄHISTATUD VESKI SISSESEADE JA MUUD SÄILITATATAVAD JA RESTAUREERITAVAD
 KULTUURIVÄÄRTUSEGA HOONEOSAD.
